Kratzanfälligkeit von ESG und Floatglas

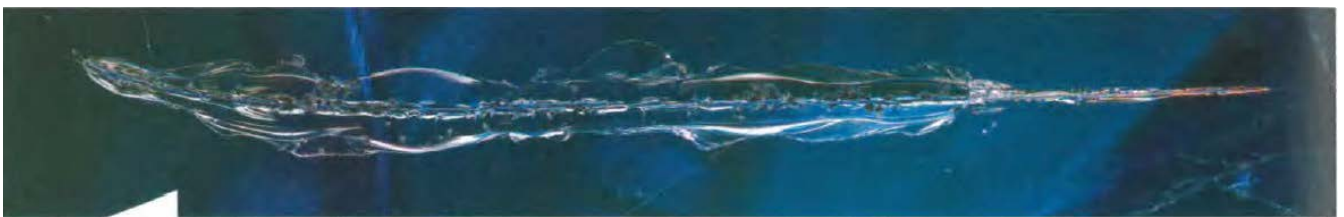
Bild 1: Durch Begehung induzierter Kratzer auf ESG
[Quelle: Schula TU Darmstadt]

Es wird empfohlen stets die gleiche Sorgfalt im täglichen Umgang mit Glas walten zu lassen. Auf die Beachtung der Reinigungsempfehlung UNIGLAS® INFORM „Glas verträgt viel aber nicht alles“ wird hingewiesen.

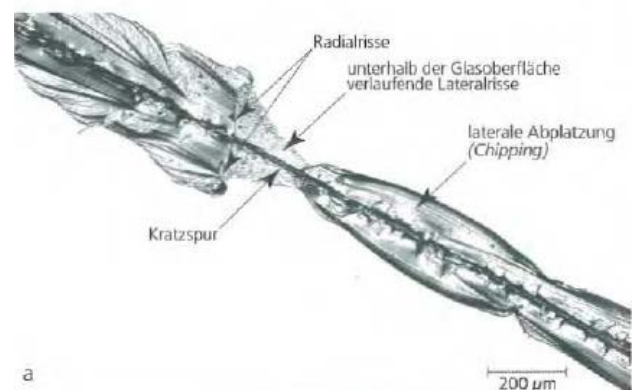
(Bild 1a): Lichtmikroskopische Aufsicht eines Kratzers mit Darstellung der Kratzspur und Lateralrisse

Durch Staub- und Schmutzpartikel in der Luft und im Reinigungswasser erfahren Glasoberflächen eine Verschleißbeanspruchung in Form von mehr oder weniger stark ausgeprägten Kratzern. Unter dem Mikroskop beobachtet man einen senkrecht zur Oberfläche verlaufenden Tiefenriss (Bild. b). Dicht unterhalb der Glasoberfläche verlaufende Lateralrisse lösen eine optische Verbreiterung des Kratzers aus. (Bilder 1a und 1b)

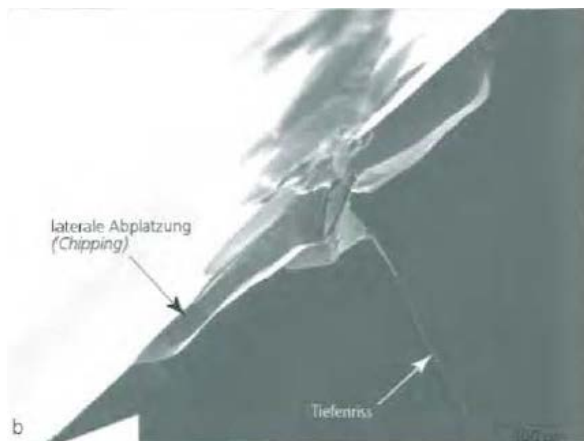
Bild 1b: Rasterelektronenmikroskop – Aufnahme eines Kratzers im Schnitt mit Visualisierung der Lateralrisse und des Tiefenrisses.

Die durchschnittliche Breite der Kratzspur, bei der ein abrasiver Materialabtrag stattgefunden hat beträgt 10 bis 20 µm. Die beschriebenen Lateralrisse verbreitern die Kratzer um das 15 bis 30 – fache und machen ihn auf diese Weise ohne Hilfsmittel makroskopisch sichtbar.

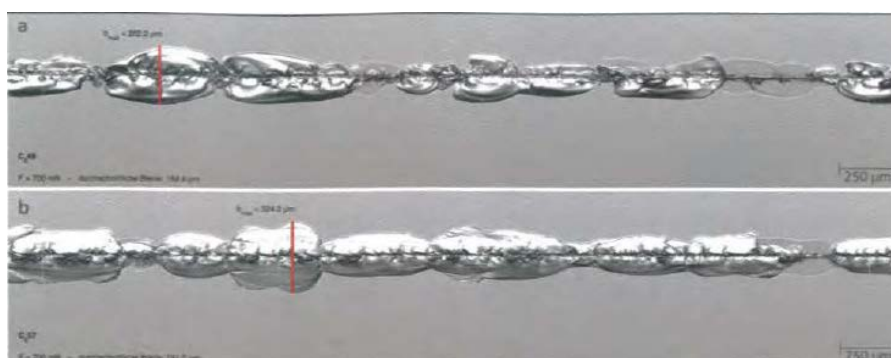
Zur Validierung der Versuchsanordnung wurden bis zu 30 Jahre alte betretbare Horizontalverglasungen und Fassadenverglasungen auf Verkratzungen untersucht und die Rissstrukturen zerstörungsfrei ausgewertet. Somit war es möglich ein realistisches Prüfzenario nachzustellen. (Bild 2)

Zusammenfassend lässt sich festhalten, dass thermisch entspanntes Floatglas und ESG gleichermaßen „empfindlich“ für Verkratzungen sind. Die Risse bei ESG werden nach erfolgter Beschädigung rasch sichtbar, während es Tage dauern kann, bis man die Risse am Floatglas feststellen kann.

Bild 2: In Kratzversuchen erzeugte Kratzer auf (a) entspannten und (b) auf thermisch vorgespannten Floatglas. Die rote Linie markiert die breiteste Stelle des Kratzers
[Quelle: Schula TU Darmstadt]
